Die Kelchsteinwiesen im NSG Lehmliche Lauer - ein drastischer Wandel in den letzten 25 Jahren

von Karl Heyde 03.10.2008

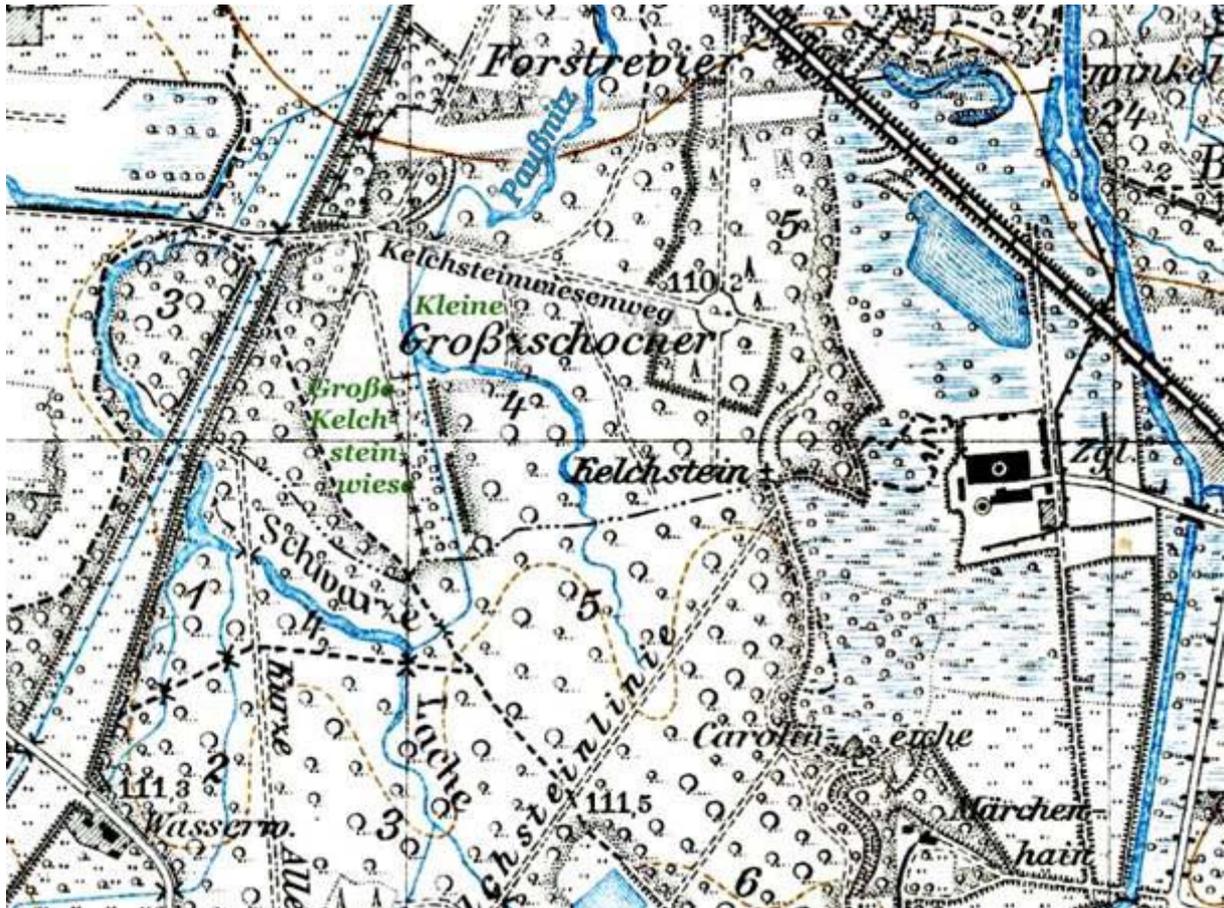
Der Ausschnitt aus einer historischen topografischen Karte zeigt, dass der Raum der Lauer um die beiden Kelchsteinwiesen auch früher schon beträchtlichen Veränderungen unterlag. So ist das als Schwarze Lache bezeichnete Gewässer der ursprüngliche Verlauf der Paußnitz, bevor die Elsterhochflutrinne geschaffen wurde. Der Wasserlauf zwischen den beiden Kelchsteinwiesen war eine alte Flutrinne von Paußnitz oder Batschke, die sich im Bereich der Kelchsteinlinie aus herausquellendem, hoch anstehendem Grundwasser speiste. Mit dem Bau der Elsterhochflutrinne wurde die Paußnitz über einen Graben parallel zum südlichen Teil der großen Kelchsteinwiese mit diesem Nebengerinne kurzgeschlossen und die Schwarze Lache entwickelte sich zum wertvollen Altwasserarm.

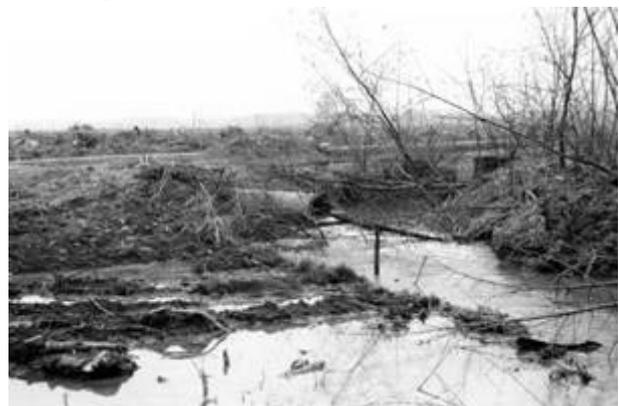
Einspeisung von Sumpfungswasser aus dem Tagebauvorfeld in den Paußnitzgraben am Abzweig der Schwarzen Lache

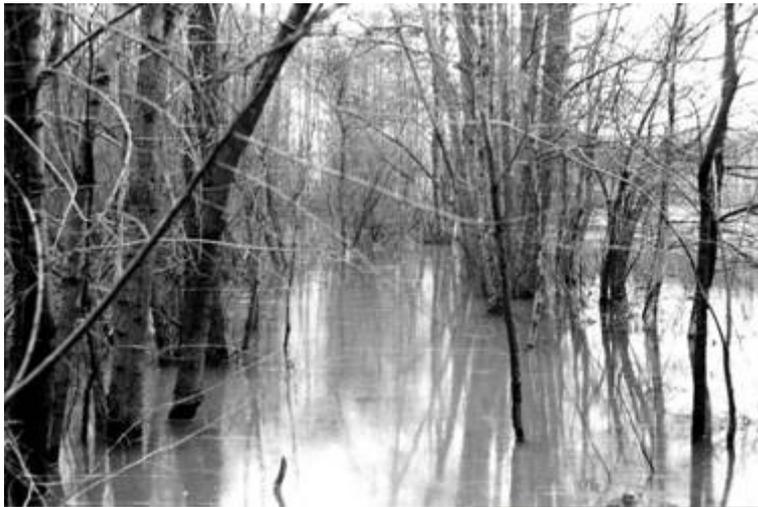
So wurde der Durchfluss der Paußnitz unter dem Kelchsteinwiesengeweg am nördlichen Rand der Kelchsteinwiesen unregelmäßig, im Durchschnitt aller zwei Jahre rückgestaut, so dass es zu einer zeitweiligen Überflutung der Kelchsteinwiesen kam. Auf nebenstehendem Bild ist die Überflutung der an den Paußnitzgraben angrenzenden Gehölze zwischen den beiden Kelchsteinwiesen im Frühjahr 1987 zu sehen.

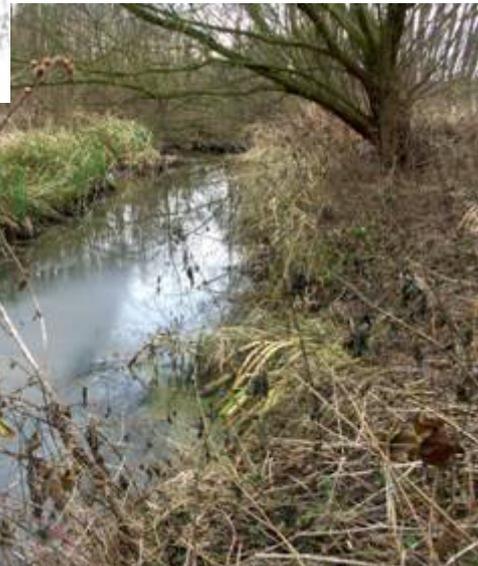
Im Vergleich dazu ein Bild derselben Stelle im Dezember 2007. Der Wasserspiegel im Paußnitzgraben ist in den letzten Jahren weitestgehend konstant. Er liegt ca. 80 cm höher als der frühere Normalwasserstand. Man erkennt dies, da die Rohre unter dem Kelchsteinwiesengeweg im Paußnitzgraben nicht mehr zu sehen sind, während sie in den 1980er Jahren auf Wasserspiegelhöhe lagen. Gleichzeitig war der Wasserspiegel bei der Aufstauung der Paußnitz bis

Heute ist ein derartiger Wasserhub nicht mehr möglich, zumindest was die früheren Tiefststände anbelangt. Beim Bau der Brückenstraße 1989/90 wurden die Rohre für die Wasserunterquerung der Straße höher gelegt, als der ursprüngliche Paußnitzlauf. Dadurch erfolgte in der Paußnitz ein Wasseraufstau, der bis zu den Kelchsteinwiesen zurück wirkt. Zudem hat sich

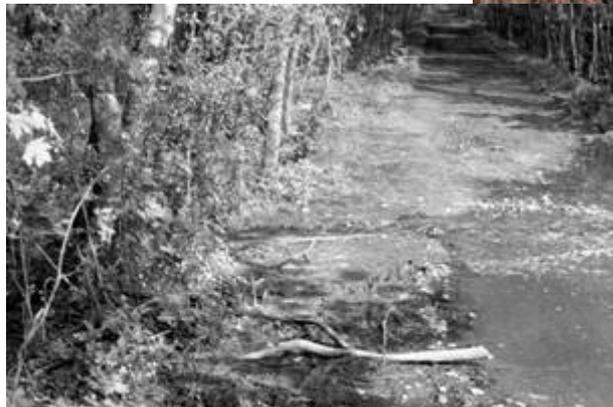
auf Wegehöhe angestiegen. Das Wasser lief dann teilweise am östlichen Rand der Kleinen Kelchsteinwiese über den Weg (linkes Foto Mai 1987).

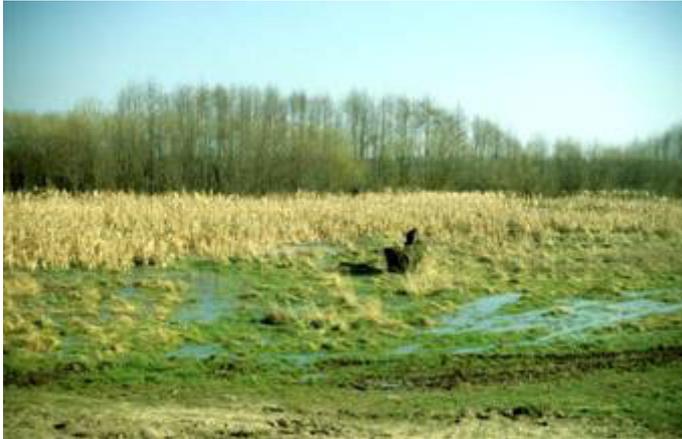
Doch mit der Aufhöhung des Wasserspiegels der Paußnitz durch den Bau der Brückenstraße und den untersagten Aufstauungen kam es zu einer weitestgehend konstanten Wasserführung in der Wiesenlache und zur Ausbildung großer Röhrichtbestände (18.03.1999). Die ursprünglichen Arten der Nasswiese, besonders der Wasserwechselzone, wurden dabei komplett verdrängt. Durch Manipulationen der Wasserstände für die Lehmlache Lauer in einzelnen Jahren kam es auch im Bereich der Wiesenlache zu geringfügigen Wasser-
